# 4 ACQUA

(A cura di Elio Sesia – ARPA Piemonte, Dipartimento di Asti; Gabriella Passarino, Giuseppe Crivellaro - ARPA Piemonte, Dipartimento di Grugliasco)

## 4.1 LE RISORSE IDRICHE SUPERFICIALI

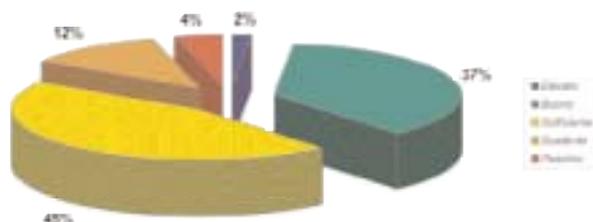
Figura 4.1 - Distribuzione percentuale dello stato ambientale dei corsi d'acqua (indice SACA)

te di evidenziare che circa il 39% dei punti della rete presentano uno stato ambientale buono o elevato, il 45% uno stato sufficiente e il restante 16% uno stato scadente o pessimo.

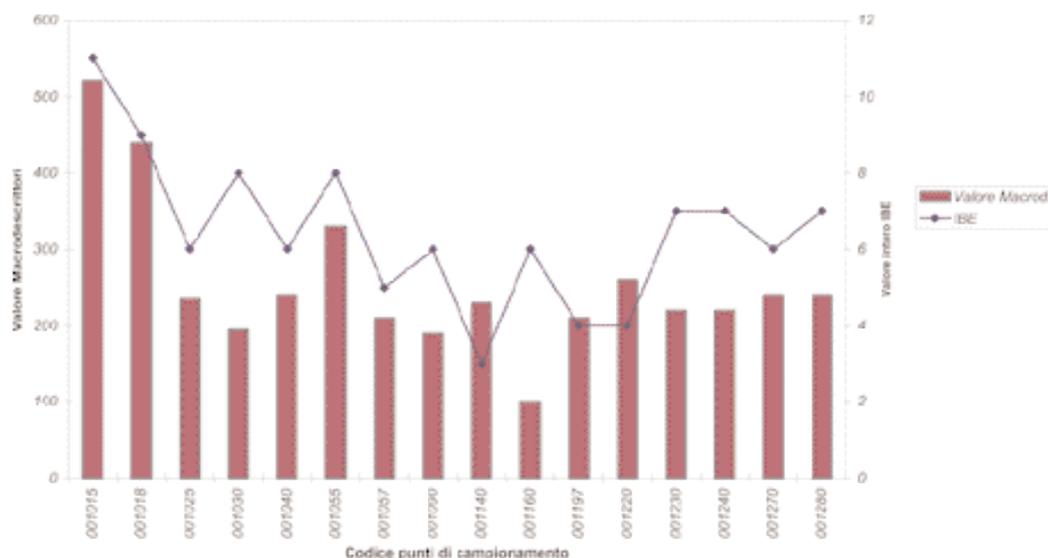
Figura 4.2 – Fiume Po: trend spaziale macrodescrittori e IBE

L'andamento degli indici lungo l'asta del Po evidenzia che, dopo valori elevati di IBE e macrodescrittori nel tratto montano, i valori si stabilizzano con alternanza di peggioramenti in aree ad elevata pressione (es. cod. 001160, a valle dell'area metropolitana torinese) e recuperi nei tratti a valle. Differente è l'andamento dell'asta del Belbo che nel punto più a monte presenta uno stato ambientale "buono" con valori elevati di IBE e macrode-

In linea di massima l'andamento evidenziato per il Po è comune ai corsi d'acqua con portate maggiori, mentre quelli simili al Belbo sono frequenti su corpi idrici con portate medio-basse o basse.

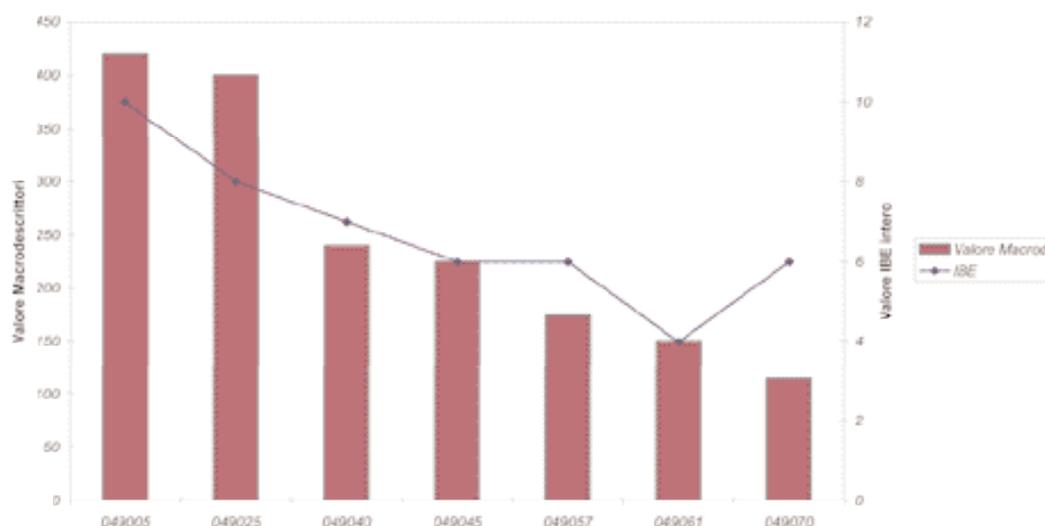
Figura 4.3 – Fiume Belbo: trend spaziale valore macrodescrittori e IBE

scrittori che progressivamente diminuiscono fino alla confluenza in Tanaro; questo fatto può essere spiegato con una minore capacità di recupero del corso d'acqua.

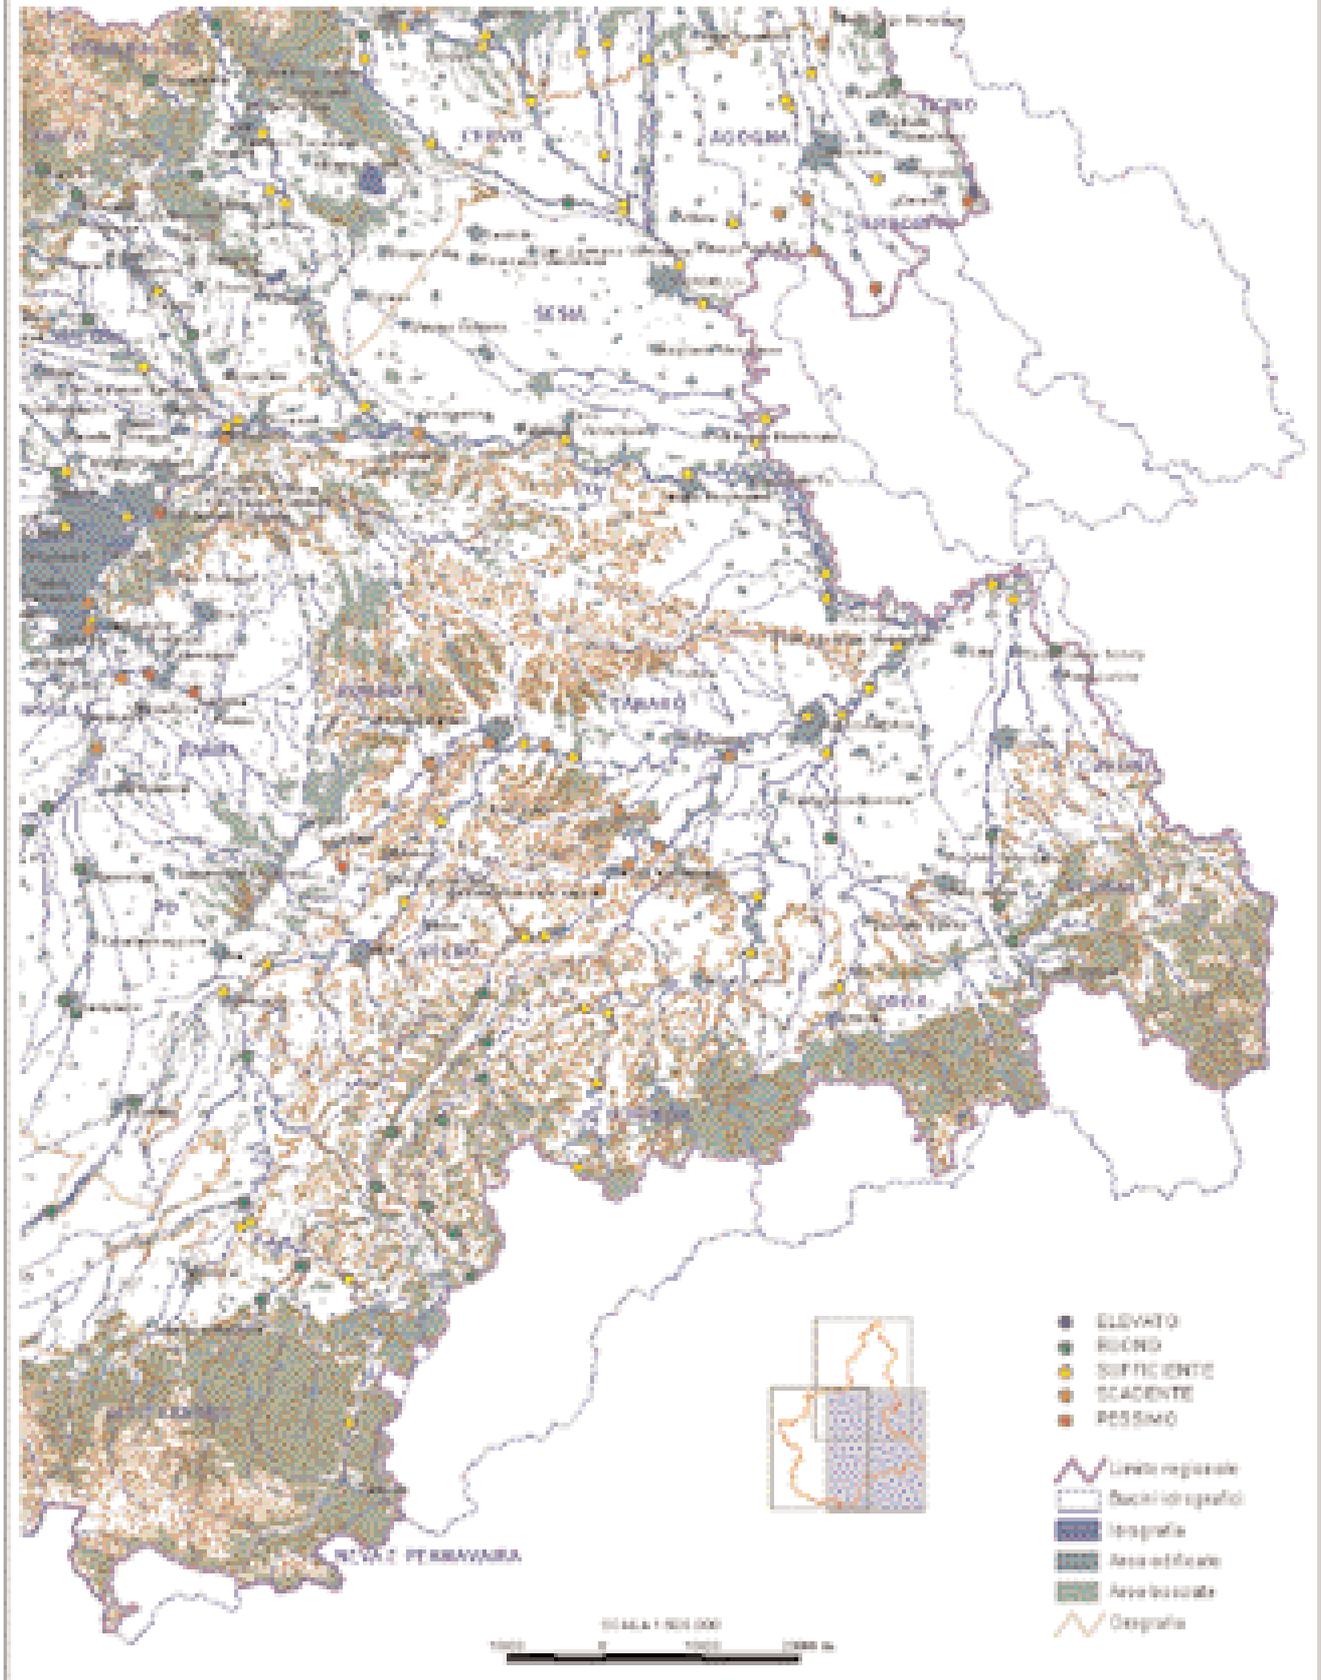
## STATO AMBIENTALE DEI CORSI D'ACQUA PIEMONTESI

Elaborazione a cura di ARPA Piemonte - Istituto Regionale Ambientale di Studi e Ricerche  
Torino, maggio 2007

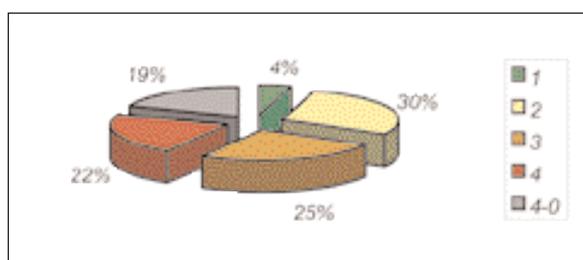
Figura 4.4 - Ripartizione classi chimiche – Falda superficiale

Come risultanza dei progetti, oltre a numerosi elaborati riguardanti l'assetto stratigrafico, la geometria e la produttività degli acquiferi, le carte dei parametri idrodinamici e delle portate specifiche dell'acquifero profondo, le carte isopiezometriche ed idrogeologiche, è stato possibile produrre, sulla base dei dati ottenuti dal campionamento di inizio 2000, una prima classificazione sperimentale della qualità in base ai criteri previsti dal D. Lgs. 152/99. In totale la classificazione riguarda 383 pozzi che captano dalla falda superficiale e 177 relativi alla falda profonda. I risultati ottenuti sono sintetizzati nella **tabella 4.25** e nelle **figure 4.4** e **4.5**.

In questa fase è stata utilizzata la terminologia **classe 4-0**, invece della **classe 0** prevista dal Decreto Legislativo 152/99, per quei campioni d'acqua con valori dei parametri di base (in genere Fe e Mn) maggiori dei limiti propri della classe 4 o 0 e per i quali è risultata difficile l'attribuzione di tali inquinanti ad una situazione di tipo naturale o ad una situazione di degrado delle acque causato dall'impatto antropico sull'area.

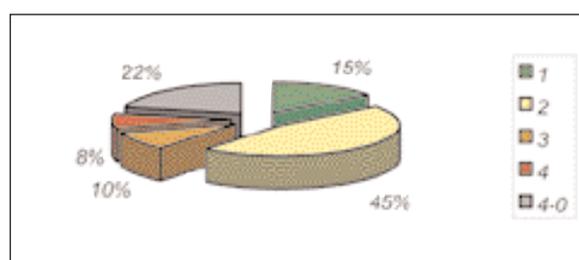
Figura 4.5 - Ripartizione classi chimiche – Falda profonda

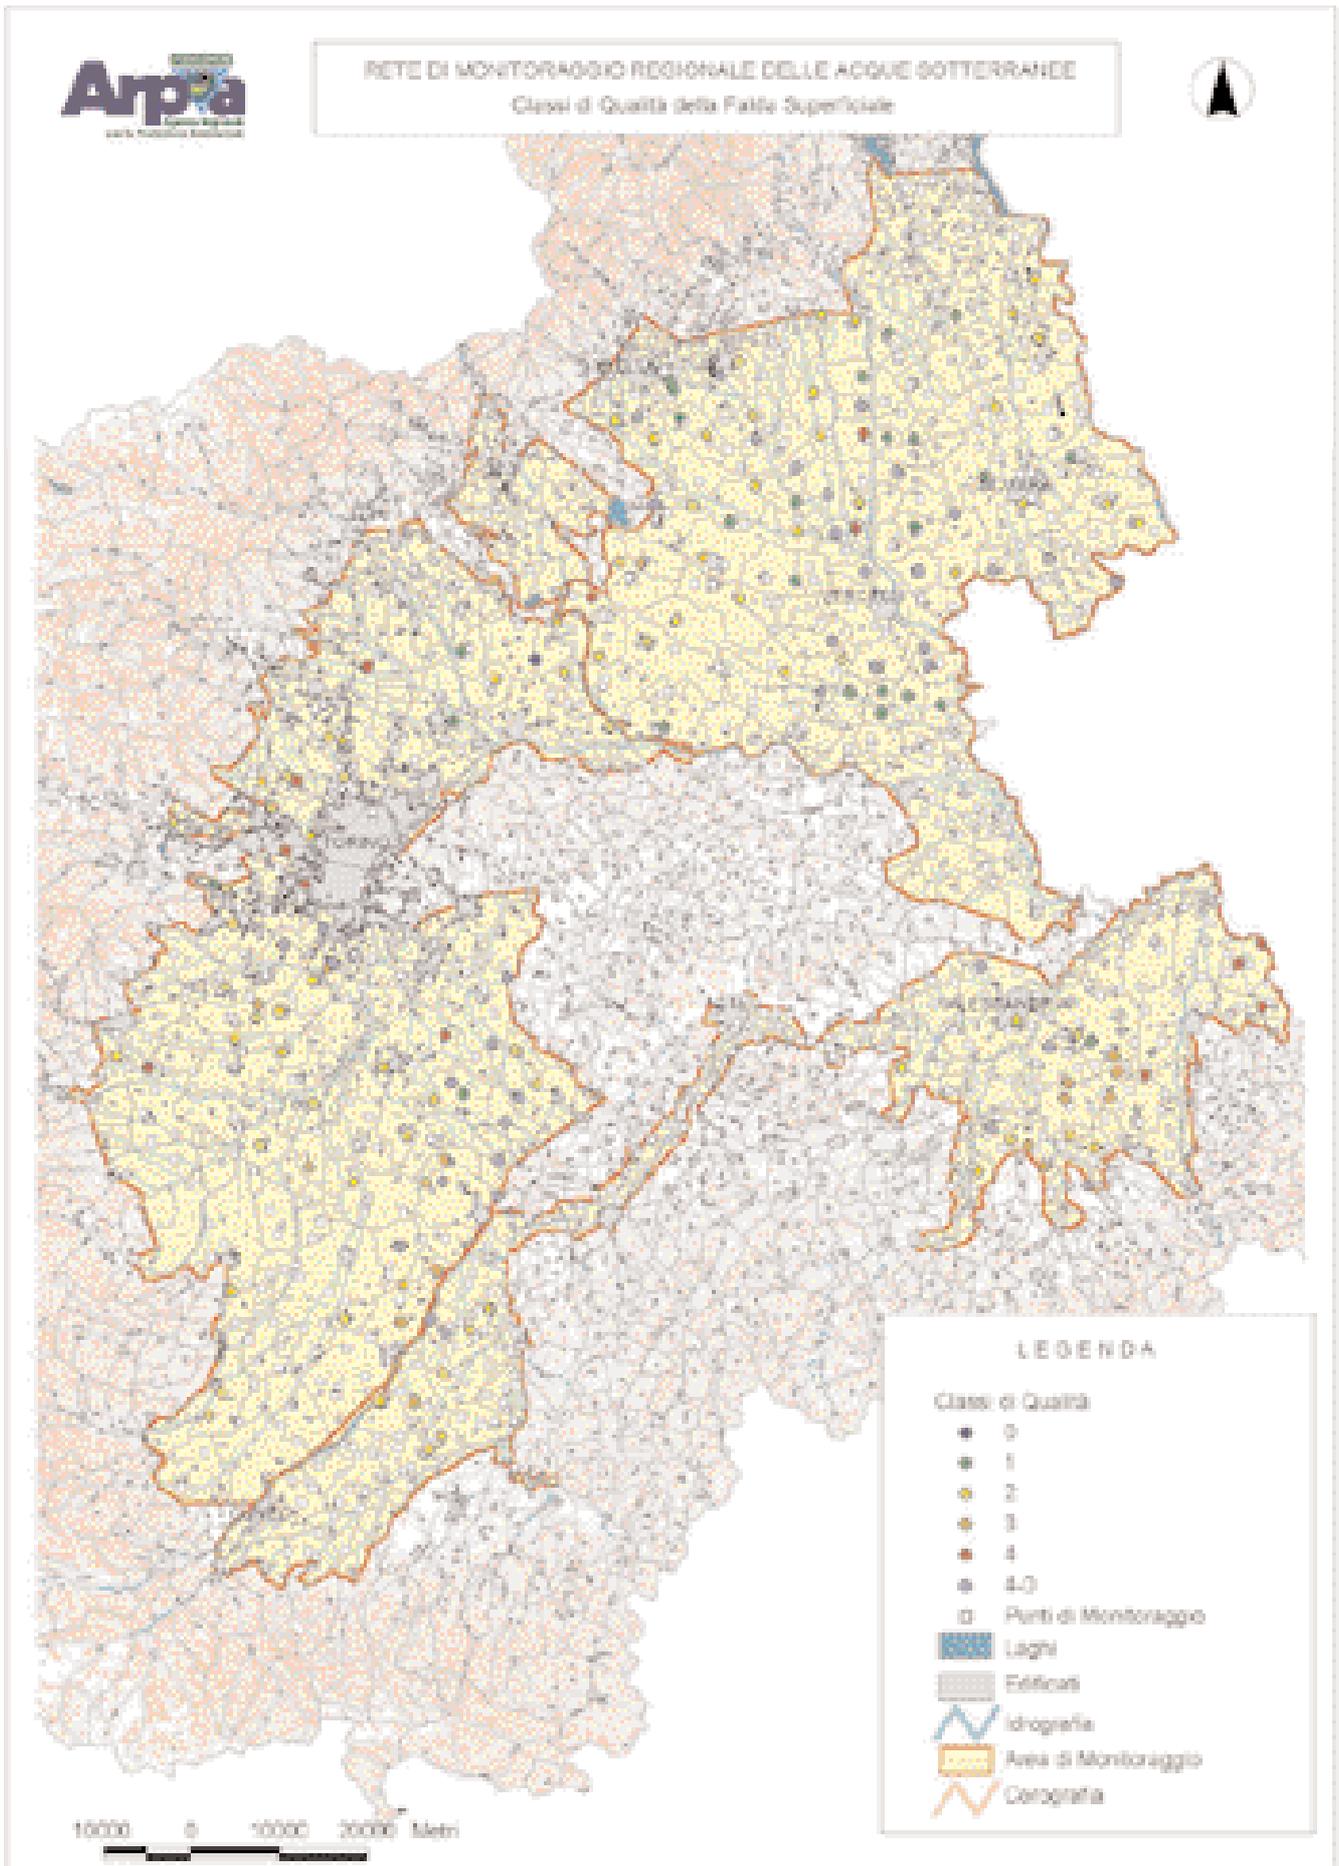
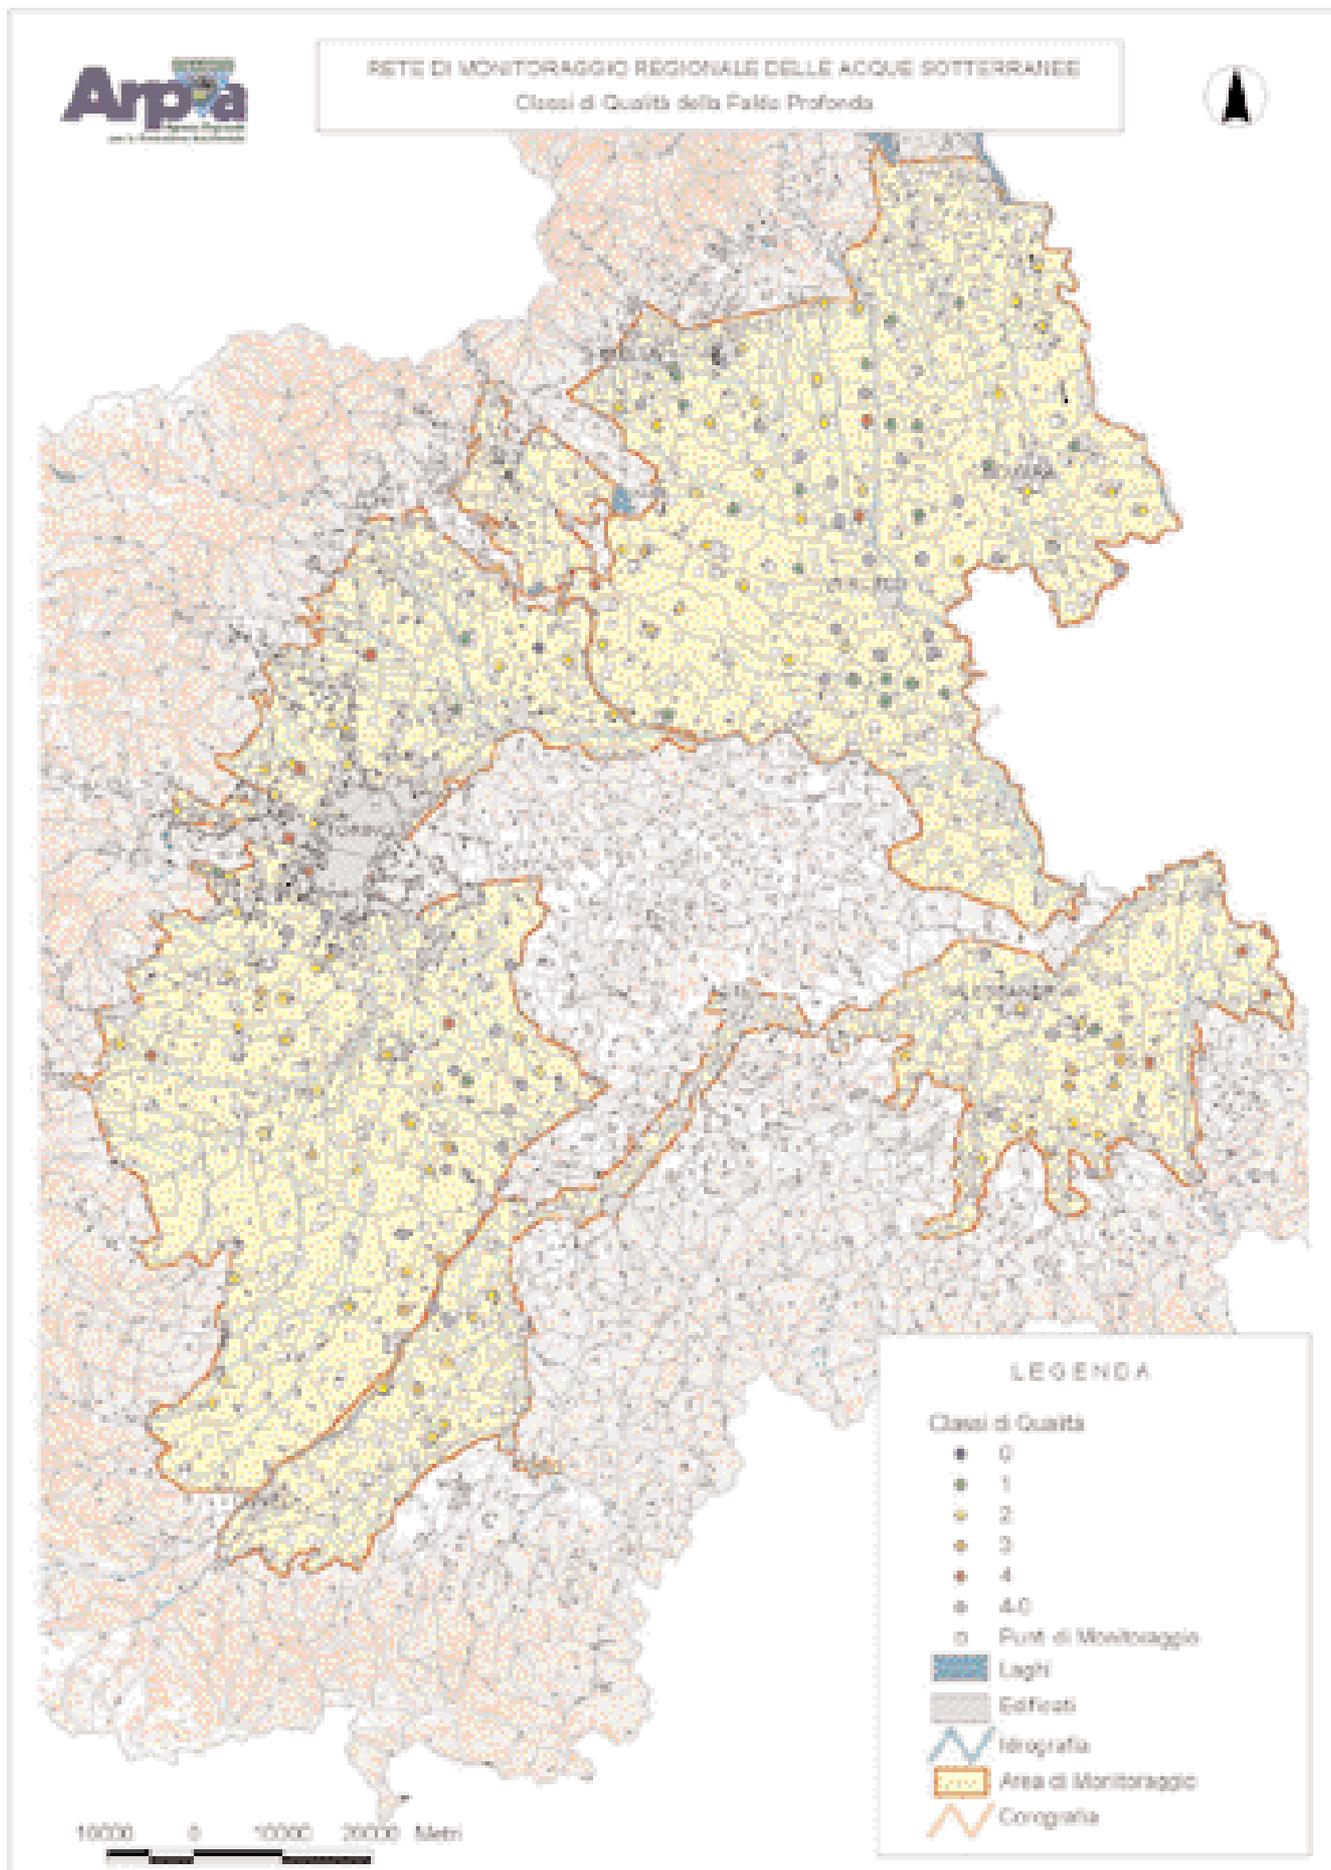
Nella cartografia allegata ogni pozzo monitorato è rappresentato con un colore corrispondente allo stato chimico.

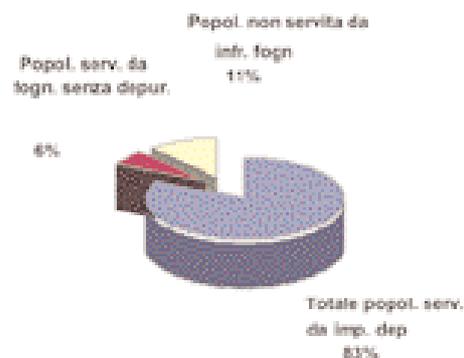
Totale popolazione servita da impianto di depurazione	3.530.791
Solo trattamento primario	295.933
Anche trattamento secondario	3.234.858
Popolazione servita da infrastrutture fognarie senza depurazione finale	274.734
Popolazione non servita da infrastrutture fognarie	485.916
Totale popolazione regionale	4.291.441

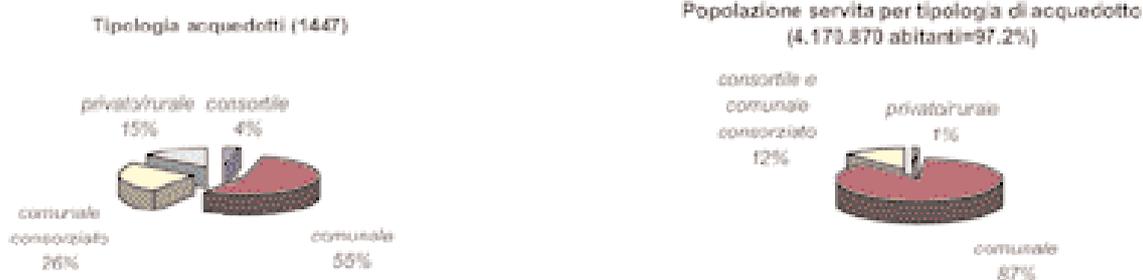
Figura 4.6 – Acquedotti: tipologia e popolazione servita (1999)

Questi dati meritano alcune riflessioni:

- La dimensione comunale prevale di gran lunga su tutte le altre sia per tipologia di acquedotto che per la popolazione servita.
- La presenza di infrastrutture sovracomunali (consortili) è presente sia pure in maniera variabile in tutti gli Ambiti Territoriali Ottimali (ATO).
- Le infrastrutture consortili di maggior estensione territoriale sono distribuite negli ambiti vercellese, cuneese e alessandrino.
- Per quanto riguarda la popolazione servita, oltre la

metà di essa risiede nell'ambito metropolitano torinese. Le minori quote di popolazione servita da acquedotti comunali, circa il 9% del totale, riguardano gli ambiti astigiano e alessandrino; fatto questo che evidenzia la presenza di infrastrutture consortili di dimensioni significative.

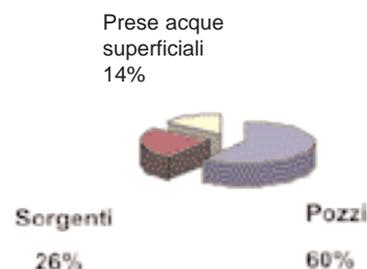
Volumi captati

Tipologia di captazione	Totale Regione
Pozzi	339.448.546
Sorgenti	149.614.048
Prese acque superficiali	79.518.930
Totale	568.581.524

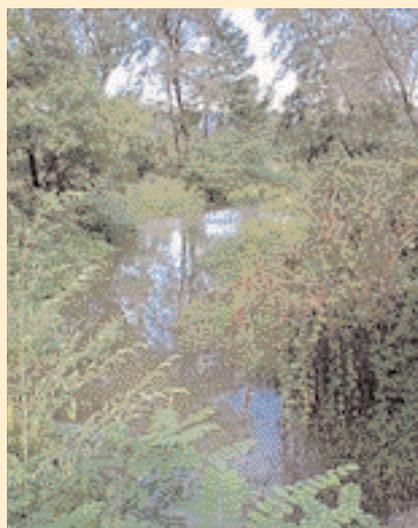
*Origine del Canale dei Molini nel territorio del Comune di Caselle*

Sono stati rilevati e georeferenziati 8 punti di captazione, 7 in sponda sinistra tra cui, ad esempio, il Canale dei Molini nel Comune di Caselle e 1 in sponda destra. La porzione di territorio interessata, riguarda il tratto Germagnano - Borgaro. L'individuazione dei punti sopraindicati è stata eseguita in collaborazione con il Personale tecnico dei Consorzi
